Określenie wartości rynkowej ruchomości.

Spis wykonany na podstawie: Protokołu zajęcia ruchomości z dnia 2 października 2018 roku oraz zestawienia środków trwałych Lehmann Agroservis Sp.J według stanu na dzień 30 września 2018 roku, stanowiące załączniki nr 1 i 2.

Stan na datę wizji w dniu 1 i 3 grudnia 2018 roku.

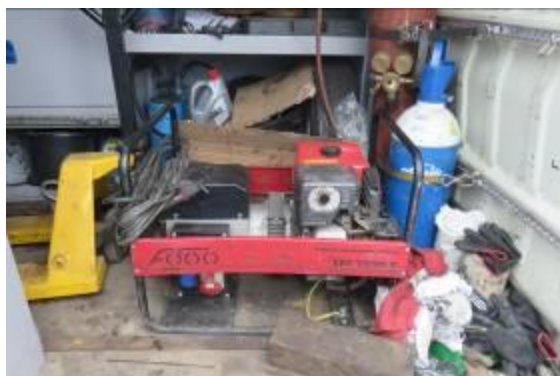
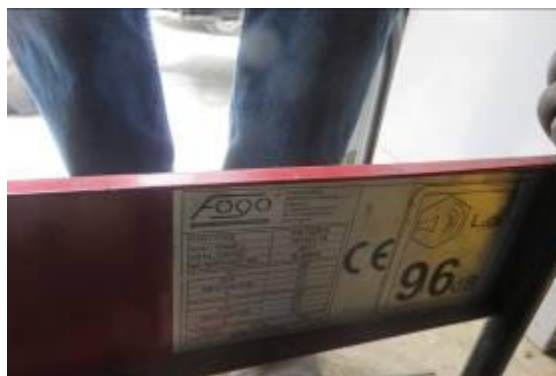
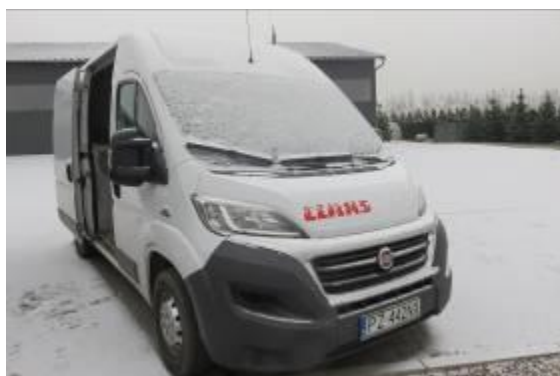
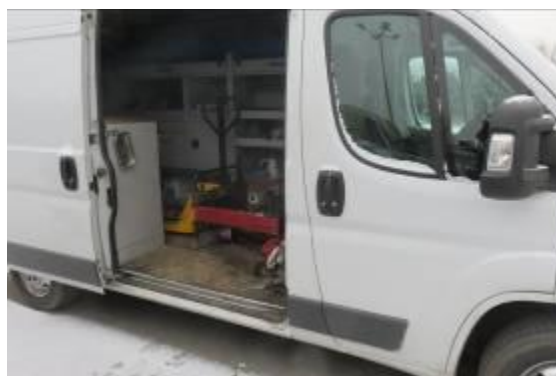
1. Agregat prądowórczy FOGO FM 7220. Nr prod. M 24018, rok produkcji 2011. Lokalizacja Buk ulica Otuska 47 /znajdował się na samochodzie serwisowym m-ki Fiat nr. rej. PZ 442NX/. Agregat ze spawarką sprawny i na bieżąco użytkowany, według informacji udzielonych przez p. Tomasza Poznańskiego/ brak możliwości uruchomienia podczas wizji.

Agregat Fogo do zastosowań m.in. w branży spawalniczej o mocy od 3,5 do 5,2 kW w zależności od fazy, dysponuje dwoma gniazdami.

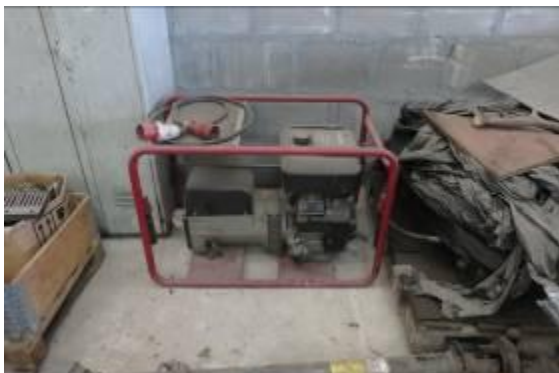
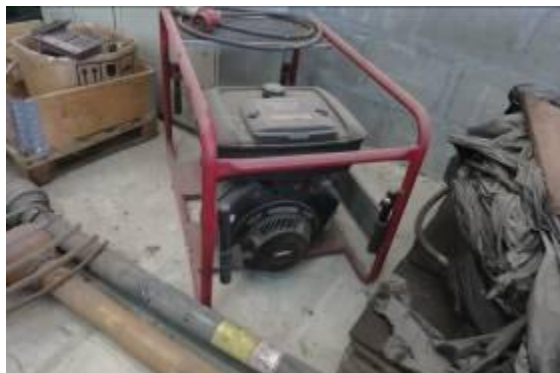
2. Agregat prądowórczy ESE 804. Brak danych identyfikacyjnych - tabliczki znamionowej, rok produkcji 2003. Lokalizacja Buk ulica Otuska 47 /znajdował się w hali warsztatowej/. Agregat ze

spawarką sprawny i na bieżąco użytkowany, według informacji udzielonych przez p. Tomasza Poznańskiego/ brak możliwości uruchomienia podczas wizji.

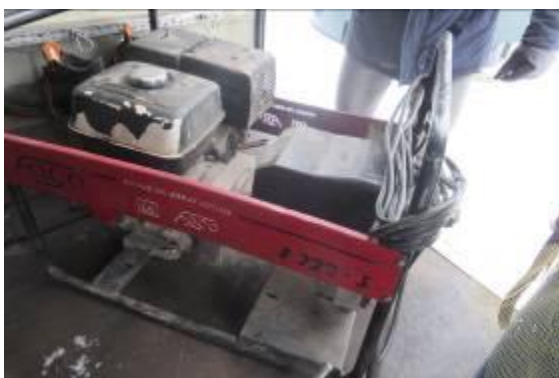
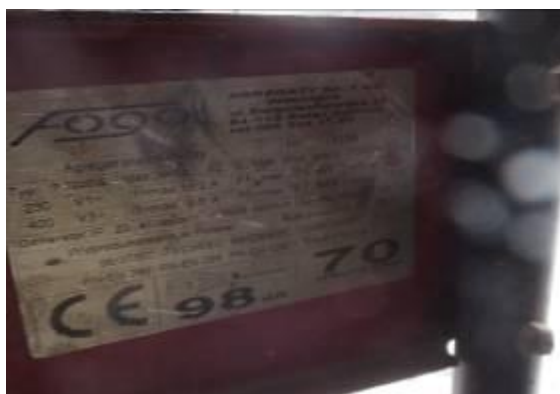
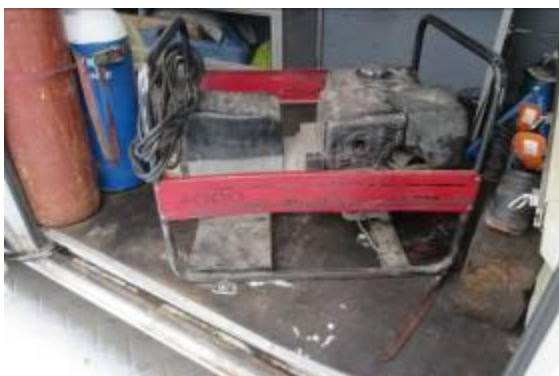
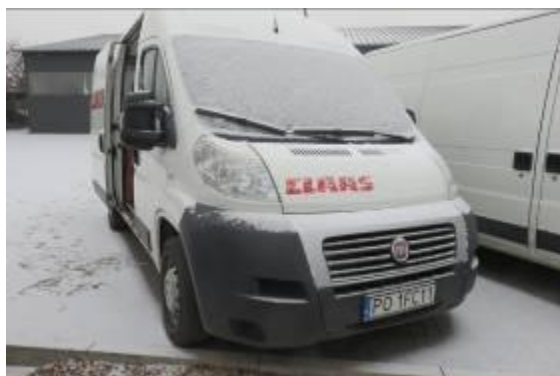
3. Agregat prądowórczy FOGO FM 7220. Nr prod. 1153, rok produkcji 2005. Lokalizacja Buk ulica Otuska 47 /znajdował się na samochodzie serwisowym m-ki Fiat nr. rej. PO 1FC11/. Agregat ze spawarką sprawny i na bieżąco użytkowany, według informacji udzielonych przez p. Tomasza Poznańskiego/ brak możliwości uruchomienia podczas wizji.

Agregat Fogo do zastosowań m.in. w branży spawalniczej o mocy od 3,5 do 5,2 kW w zależności od fazy, dysponuje dwoma gniazdami.

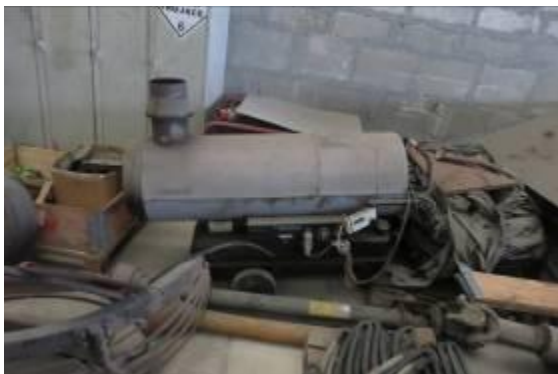
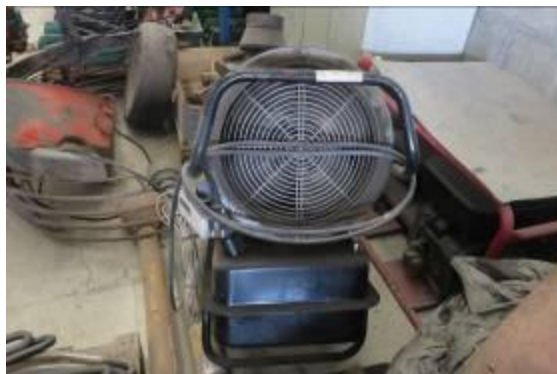
4. Piec grzewczy olejowy. Brak danych identyfikacyjnych - tabliczki znamionowej, rok produkcji 2003. Lokalizacja Buk ulica Otuska 47 /znajdował się w hali warsztatowej/. Piec grzewczy sprawny na datę wizji nie był użytkowany, według informacji udzielonych przez p. Tomasza Poznańskiego/ brak możliwości uruchomienia podczas wizji.

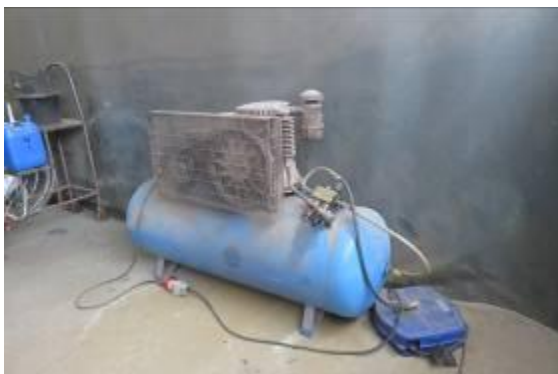
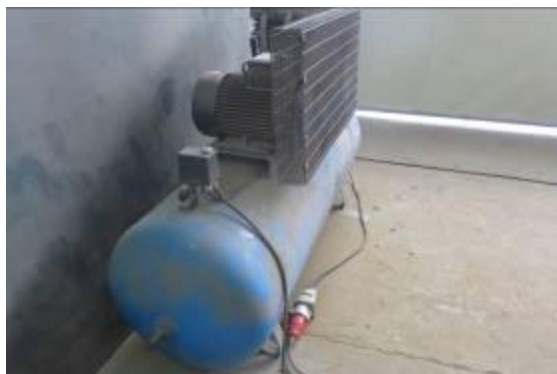
5. Sprężarka powietrza 1210/500. Brak danych identyfikacyjnych - tabliczki znamionowej, rok produkcji 2001. Lokalizacja Buk ulica Otuska 47 /znajdował się w hali warsztatowej/. Sprężarka sprawna na datę wizji była użytkowana/ działała podczas wizji.

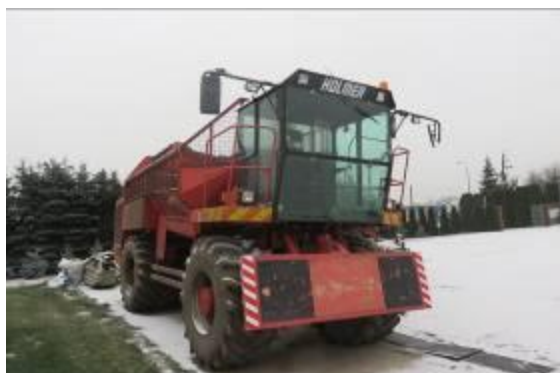
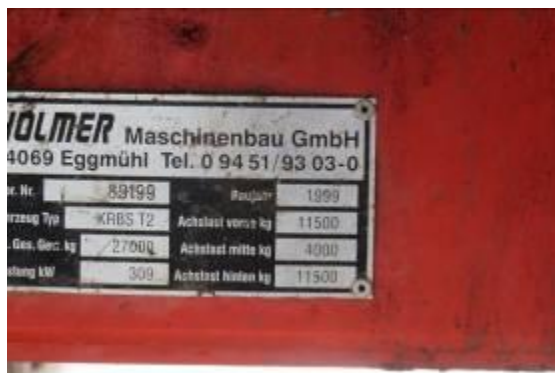
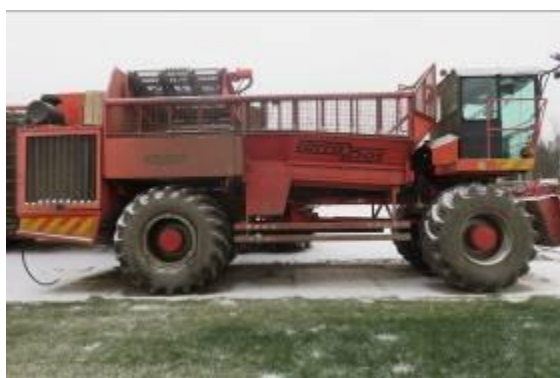
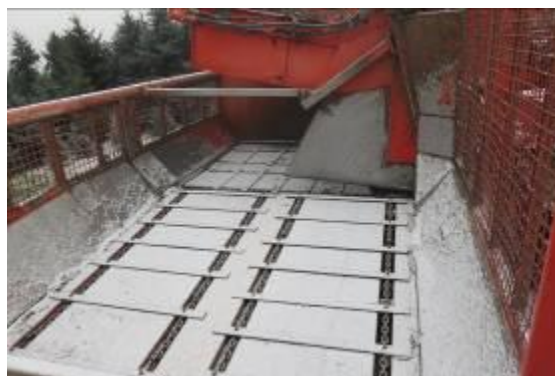
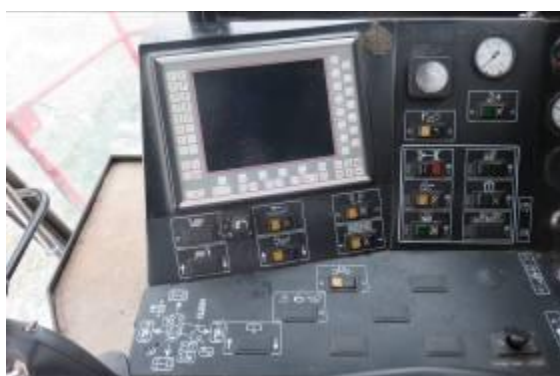
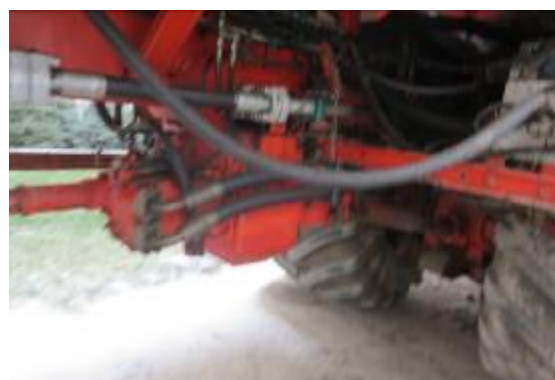
6. Transporter HOLMER TERRA DOS. Nr fabryczny 89199, rok produkcji 1999. Lokalizacja Buk ulica Otuska 47. Transporter zaadoptowany z dwu osiowego kombajnu buraczanego T 3, zdemontowano wyorywacz, ogławiacz, bijak liści, elementy czyszczenia /gwiazda sitowa, taśma sitowa/, ślimakowy podajnik. Silnik Mann 383 kW, dwie osie kierowane i pędne, bunkier o pojemności 28 m³, ogumienie przed 800/65/R32, tył 1050/65/R32. Transporter kompletny i sprawny według informacji udzielonych przez p. Tomasza Poznańskiego/ brak możliwości uruchomienia podczas wizji z powodu wymontowanych akumulatorów, brak możliwości odczytu liczby moto/godzin panel wyświetlacza elektroniczny. Brak podobnego sprzętu w obrocie wtórnym pojazd zaadoptowany we własnym zakresie posiłkowano się ceną początkową ze środków trwałych oraz ofertami kombajnów używanych.

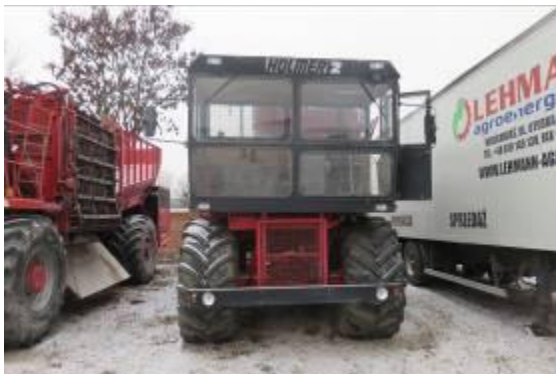
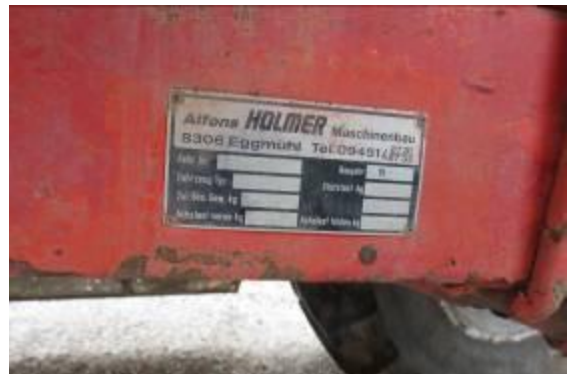
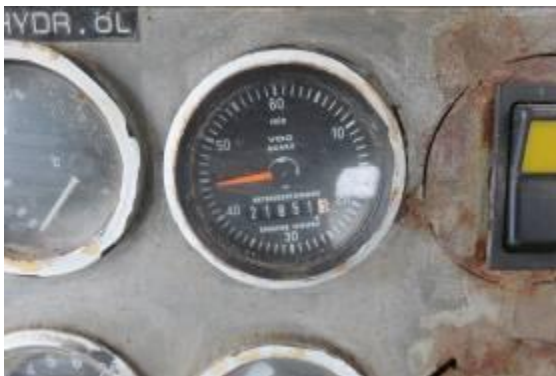
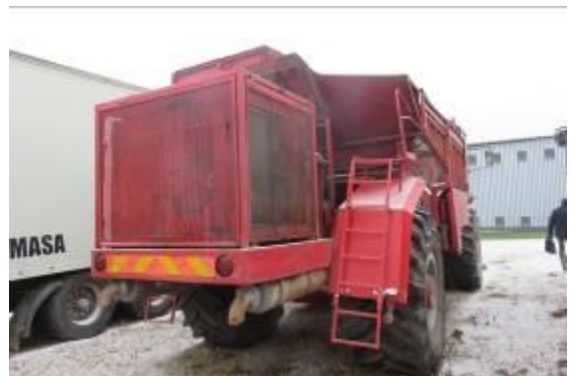
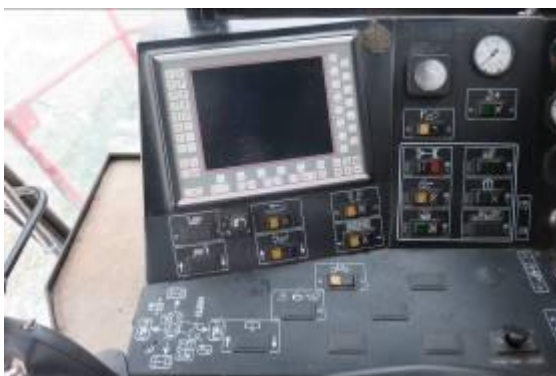
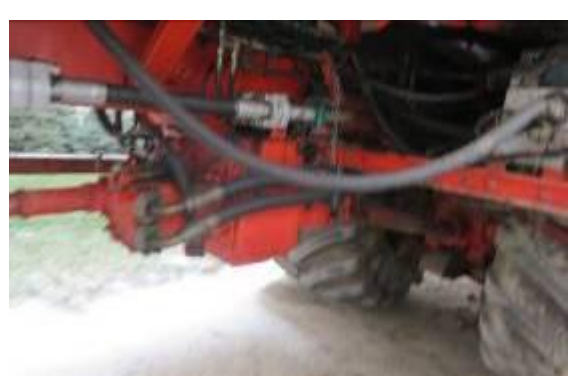
7. Transporter HOLMER TERRA DOS. Nr fabryczny 58587, rok produkcji 1986 , wskazanie licznika mt/h 21 851. Lokalizacja Otusz. Transporter zaadoptowany z dwu osiowego kombajnu buraczanego T 3, zdemontowano wyorywacz, ogławiacz, bijak liści, elementy czyszczenia /gwiazda sitowa, taśma sitowa/, ślimakowy podajnik. Silnik Mercedes, dwie osie kierowane i pędne, bunkier o pojemności 28 m³, ogumienie przód 800/65/R32, tył 800/65/R32. Transporter kompletny i sprawny według informacji udzielonych przez p. Tomasza Poznańskiego/ brak możliwości uruchomienia podczas wizji z powodu wymontowanych akumulatorów, wycieki z napędu osi tylnej. Brak podobnego sprzętu w obrocie wtórnym pojazd zaadoptowany we własnym zakresie posiłkowano się ceną początkową ze środków trwałych oraz ofertami kombajnów używanych.

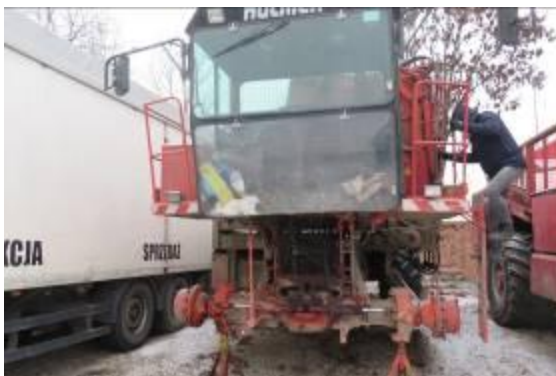
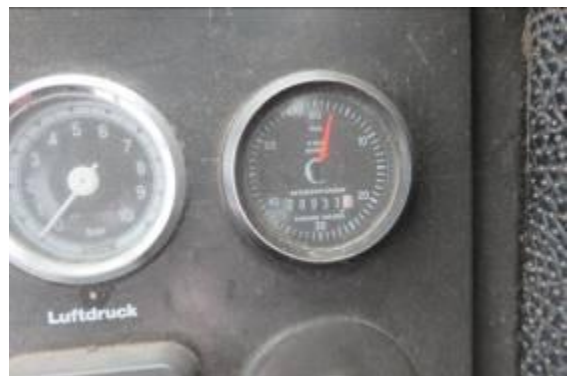
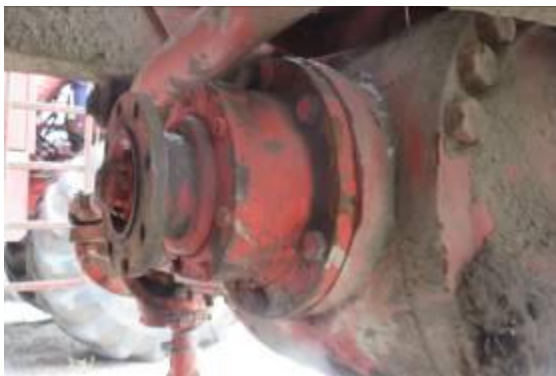
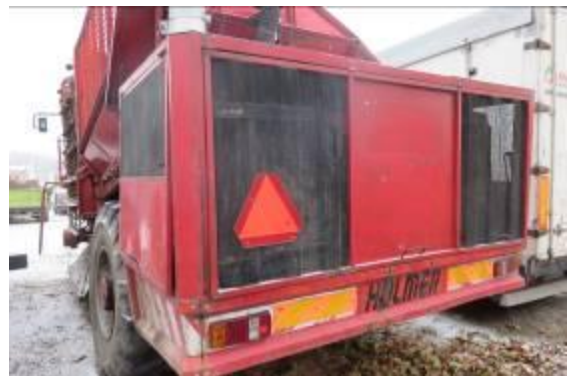
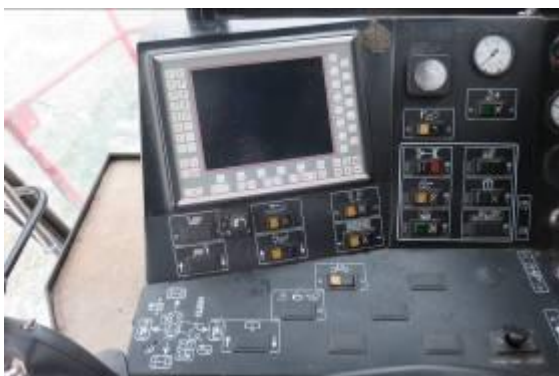
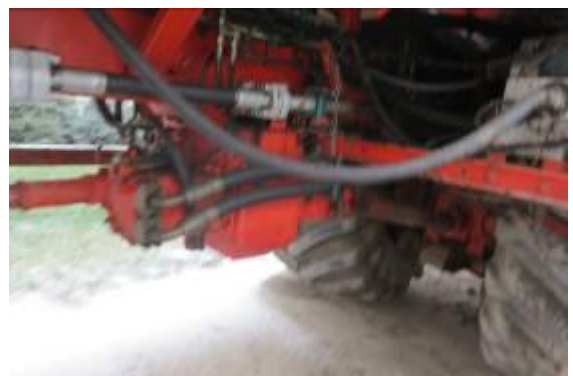
8. Transporter HOLMER TERRA DOS. Nr fabryczny 30993 według informacji udzielonych przez p. Tomasza Poznańskiego/ brak możliwości odczytu, rok produkcji 1986 , wskazanie licznika mt/h 20 933. Lokalizacja Otusz. Transporter zaadoptowany z dwu osiowego kombajnu buraczanego T 3, niekompletny, zdemontowano wyorywacz, ogławiacz, bijak liści, elementy czyszczenia /gwiazda sitowa, taśma sitowa/, ślimakowy podajnik, koła osi przedniej wał pędny osi przedniej tylnej, uszkodzona pompa hydrauliki jazdy. Silnik Mercedes, dwie osie kierowane i pędne, bunkier o pojemności 28 m³, ogumienie przód 800/65/R32, tył 800/65/R32. Transporter niekompletny i niesprawny według informacji udzielonych przez p. Tomasza Poznańskiego/ brak możliwości uruchomienia podczas wizji z powodu wymontowanych akumulatorów. Brak podobnego sprzętu w obrocie wtórnym pojazd zaadoptowany we własnym zakresie posiłkowano się ceną początkową ze środków trwałych oraz ofertami kombajnów używanych.

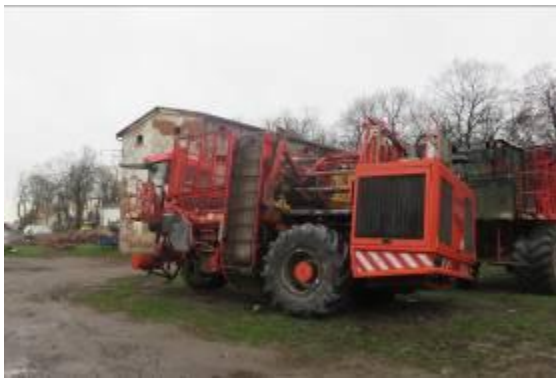
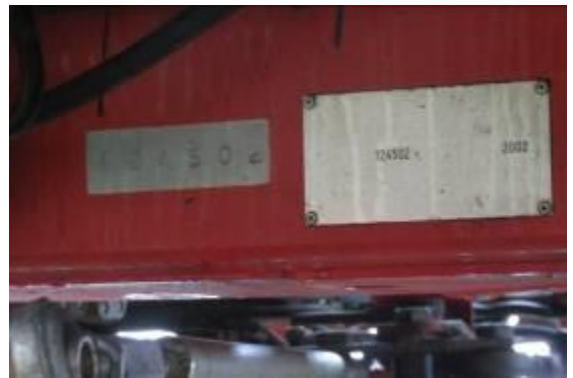
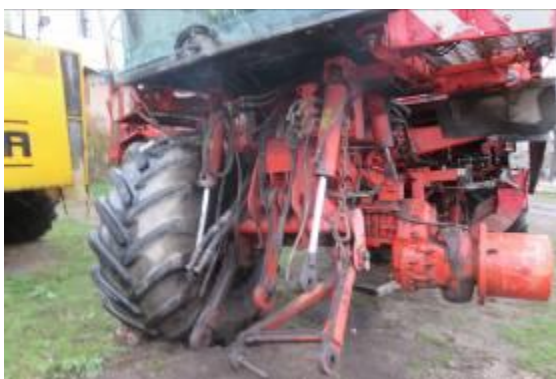
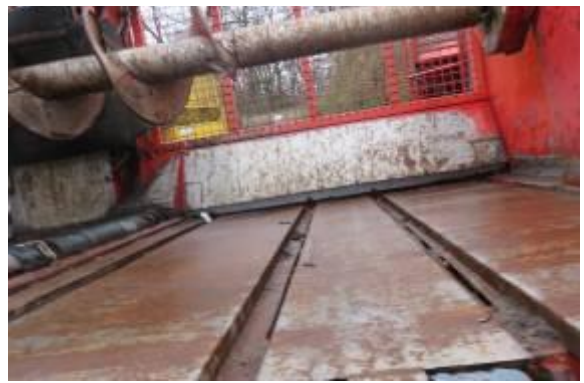
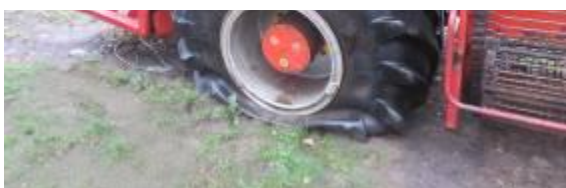
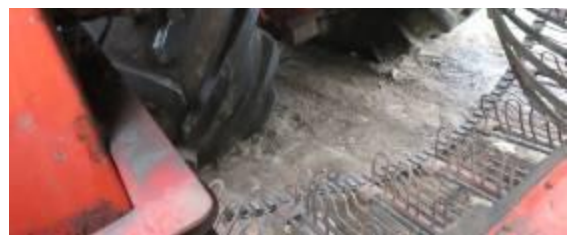
9. Kombajn HOLMER TERRA DOS. Nr fabryczny 124502, rok produkcji 2002, wskazanie licznika mt/h 15 307 dane uzyskane od p. Tomasza Poznańskiego/ brak możliwości odczytu. Lokalizacja Jeziorki. Kombajn zdewastowany i zdekompletowany, zdemontowane liczne fragmenty osprzętu: zdemontowano między innymi wyorywacz, ogławiacz, ramę taśmy sitowej z taśmą, częściowo elementy czyszczenia /pierwszą, drugą i trzecią gwiazdę sitową, ruszta gwiazd sitowych/, ślimakowy podajnik, oba silniki hydrauliczne /jezdne/, pompę hydrauliczną, częściowo elementy zawieszenia przedniego z kołem jezdnym, wał pędny tylny, zdemontowane lub uszkodzone elementy elektryczne wiązka silnika, taśmę rozładowującą, chłodnicę powietrza, łańcuchy przenośnika poziomego /bunkier/ 4 szt, kombajn funkcjonuje jako magazyn części zamiennych. Dwie osie kierowane i pędne, bunkier o pojemności 28 m³, ogumienie przód 800/65/R32, tył 1050/65/R32. Posiłowano się ceną początkową ze środków trwałych oraz ofertami kombajnów używanych.

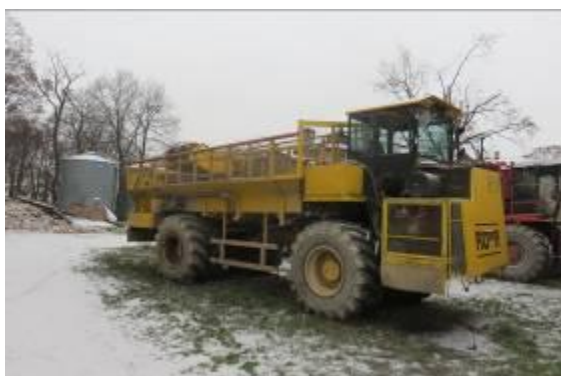
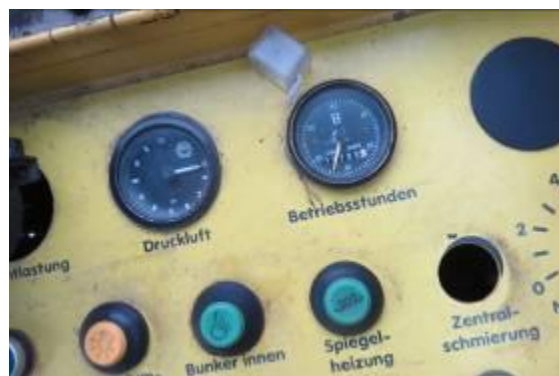
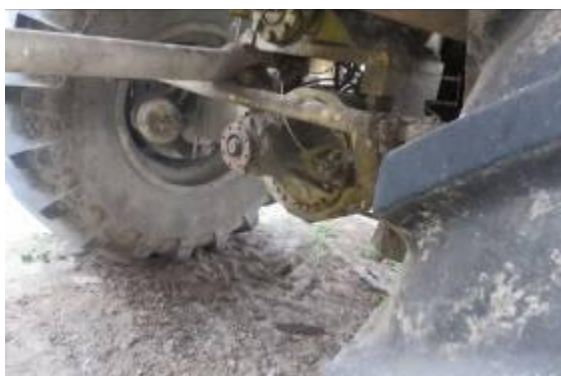
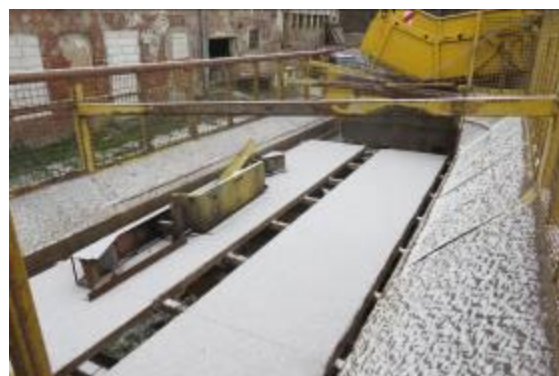
10. Transporter ROPA R 7.16. Nr fabryczny 702045, rok produkcji 1992 według informacji udzielonych przez p. Tomasza Poznańskiego/ brak tabliczki znamionowej, wskazanie licznika mt/h 10 786. Lokalizacja Jeziorki. Transporter zaadoptowany z dwu osiowego kombajnu buraczanego R 7.16 niekompletny, zdemontowano wyorywacz, ogławiacz, bijak liści, elementy czyszczenia /gwiazda sitowa, taśma sitowa/, ślimakowy podajnik, wał pędny, łańcuchy transportowe w "bunkrze", uszkodzona pompa hydrauliki jazdy. Dwie osie kierowane i pędne, ogumienie przód 800/65/R32, tył 1050/65/R32. Transporter niekompletny i niesprawny według informacji udzielonych przez p. Tomasza Poznańskiego/ brak możliwości uruchomienia podczas wizji z powodu wymontowanych akumulatorów. Brak podobnego sprzętu w obrocie wtórnym pojazd zaadoptowany we własnym zakresie posiłkowano się ceną początkową ze środków trwałych oraz ofertami kombajnów używanych.

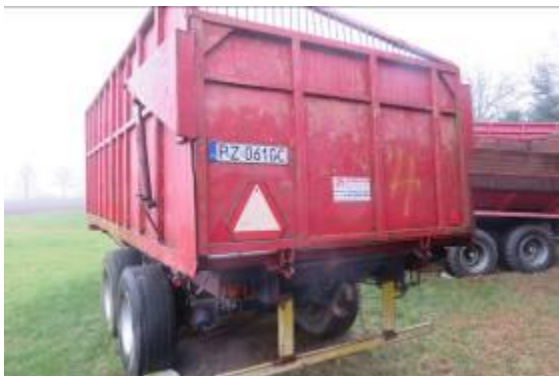
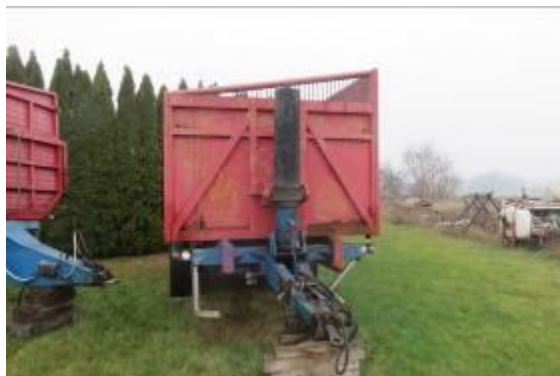
11. Przyczepa technologiczna T 28 /nr 4/. Numer rejestracyjny PZ 061GC, numer nadwozia JGK20040901 dane z dowodu rejestracyjnego / brak tabliczki znamionowej/. Rok produkcji 2004.

Masa całkowita 16 000 kg, dopuszczalna ładowność 11 400 kg. Przyczepa dwu osiowa twz "tandem", ogumienie 385/65/R22,5 zużyte około 60%, zawieszenie resory stalowe. Przyczepa wywrotka z tylnym wysypem. Stan ogólny dobry. Lokalizacja Łęczyce.

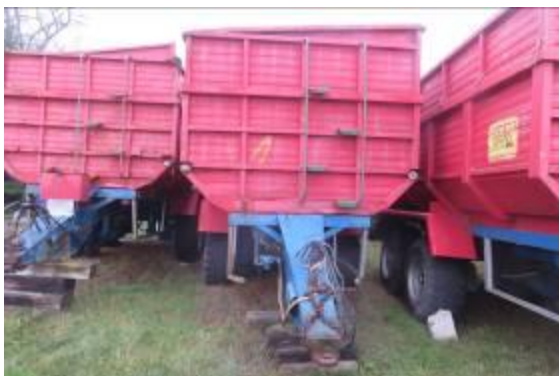
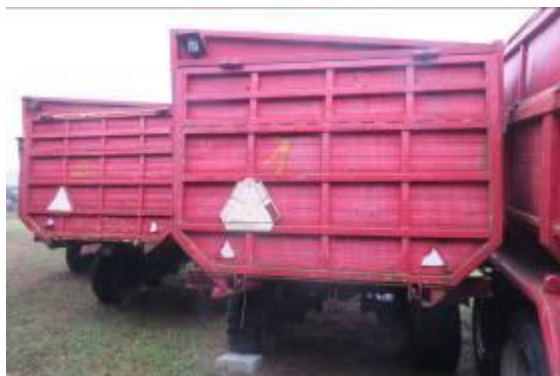
12. Przyczepa technologiczna nr 1 /rolnicza nie jest rejestrowana/. Brak danych identyfikacyjnych / brak tabliczki znamionowej/. Dopuszczalna ładowność około 10 000 kg. Przyczepa dwu osiowa twz "tandem", ogumienie 16.0/70-20 zużyte około 70 - 80 %, zawieszenie wspólne wahacze. Przyczepa wywrotka z tylnym wysypem. Stan ogólny dobry. Lokalizacja Łęczyce.

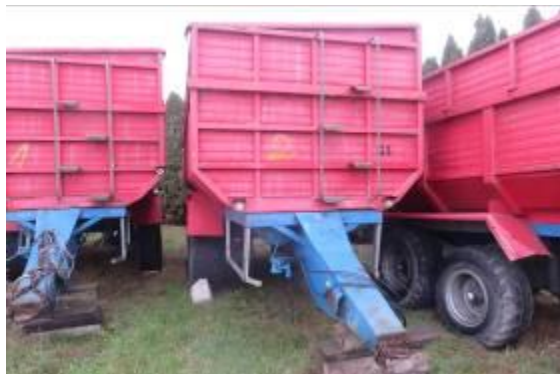
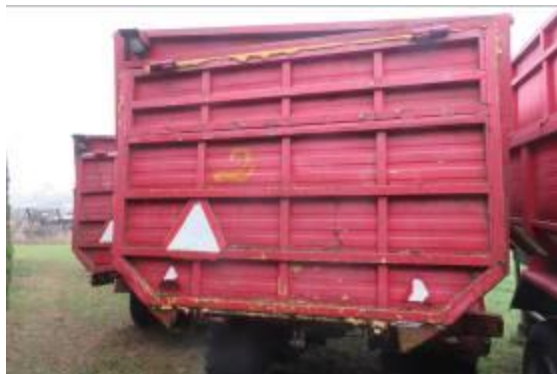
13. Przyczepa technologiczna nr 2 /rolnicza nie jest rejestrowana/. Brak danych identyfikacyjnych / brak tabliczki znamionowej/. Dopuszczalna ładowność około 10 000 kg. Przyczepa dwu osiowa twz "tandem", ogumienie 16.0/70-20 zużyte około 70 - 80 %, zawieszenie wspólne wahacze. Przyczepa wywrotka z tylnym wysypem. Stan ogólny dobry. Lokalizacja Łęczyce.

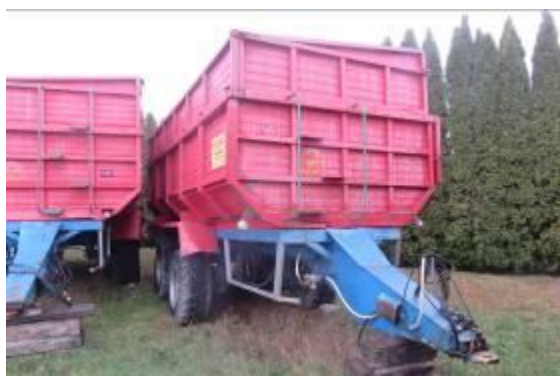
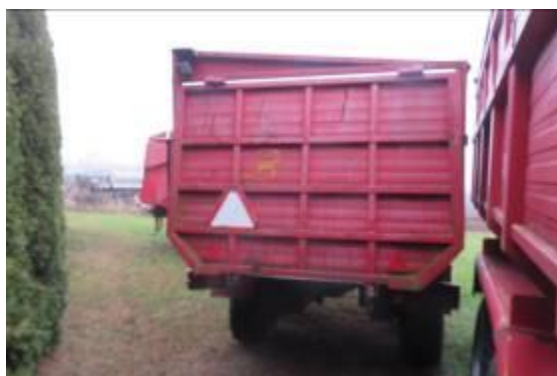
14. Przyczepa technologiczna nr 3 /rolnicza nie jest rejestrowana/. Brak danych identyfikacyjnych / brak tabliczki znamionowej/. Dopuszczalna ładowność około 10 000 kg. Przyczepa dwu osiowa twz "tandem", ogumienie 16.0/70-20 zużyte około 70 - 80 %, zawieszenie wspólne wahacze. Przyczepa wywrotka z tylnym wysypem. Stan ogólny dobry. Lokalizacja Łęczyce.

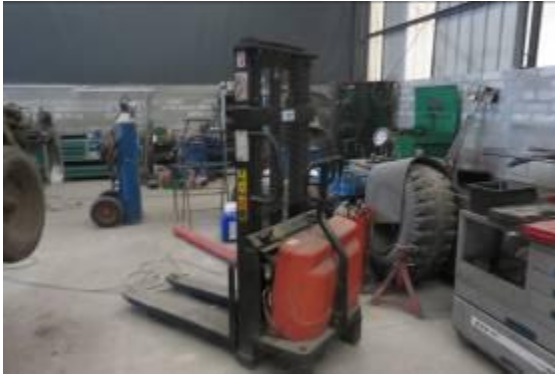
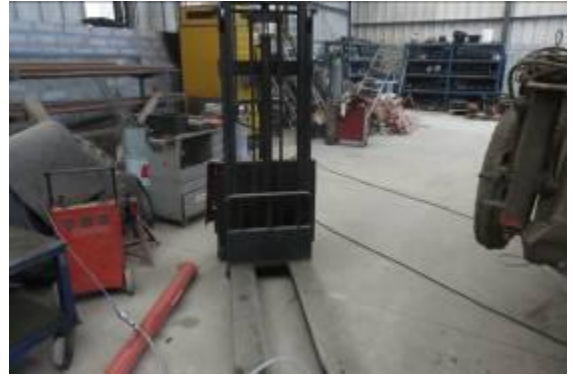
15. Wózek podnośnikowy elektryczny FC 10 A. Dane z tabliczki znamionowej model FC 10 A, rok produkcji 2006. Lokalizacja Buk ulica Otuska 47 /znajdował się w hali warsztatowej/. Wózek sprawny na datę wizji był użytkowany.

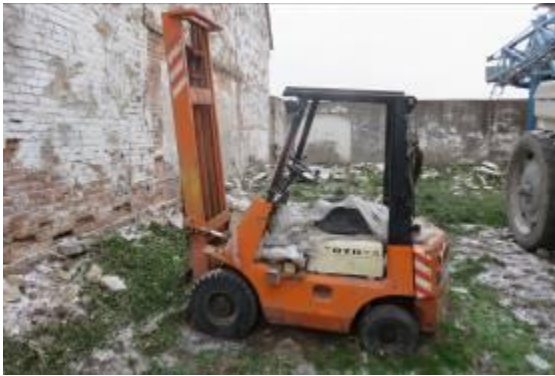
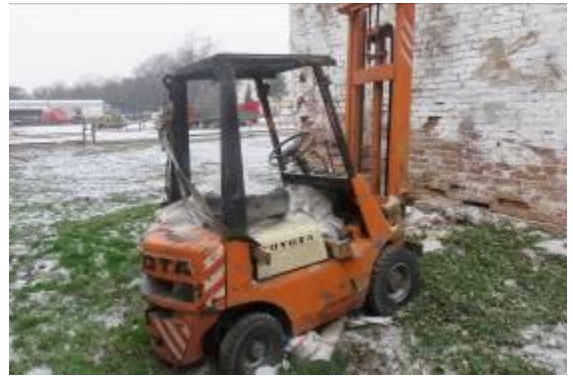
16. Wózek widłowy TOYOTA. Tabliczka znamionowa, rok produkcji 1988 pozostałe dane nieczytelne. Lokalizacja Jeziorki. Wózek nie sprawny /silnik/ niekompletny /brak widel załadowniczych/.

Wartość złomu użytkowego /ewentualnych części/ 400 zł

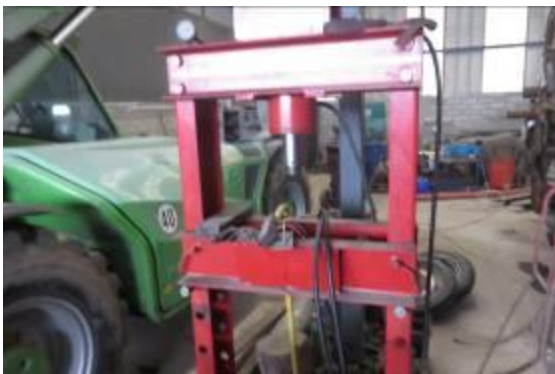
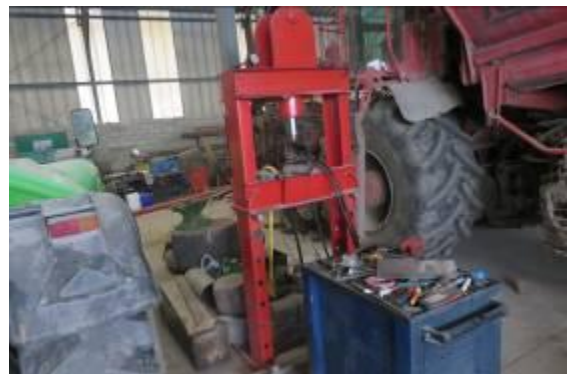
17. Prasa hydrauliczna 40 T. Brak danych identyfikacyjnych - tabliczki znamionowej, rok produkcji 2005 /dane z zestawienia środków trwałych/. Lokalizacja Buk ulica Otuska 47 /znajdował się w hali warsztatowej/. Prasa sprawna na datę wizji była użytkowana.
